VALORES
AMBIENTALES Y
ESTADO DE
CONSERVACIÓN

LOS RÍOS ZEC EN EL T.M. DE MARBELLA

GUADALMINA
GUADAIZA
RÍO VERDE
RÍO REAL

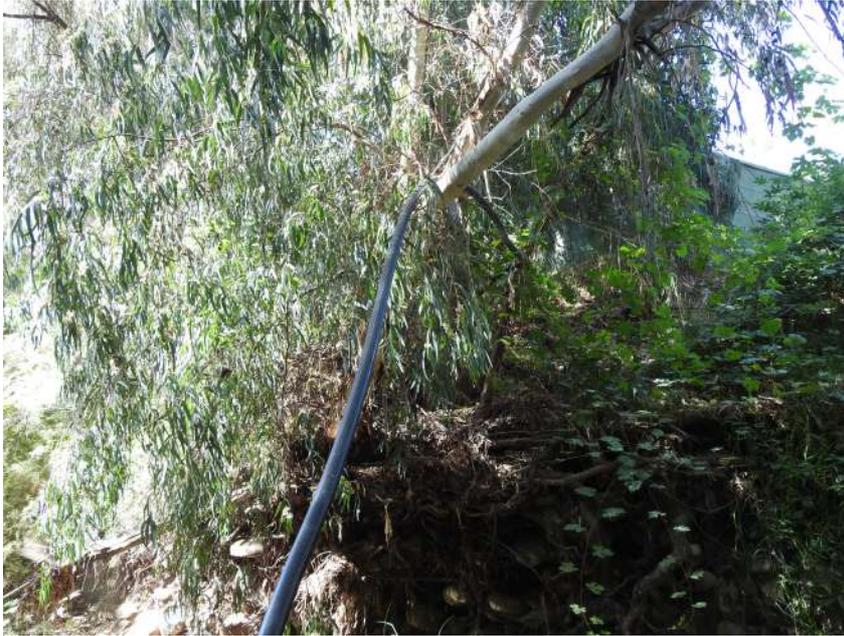
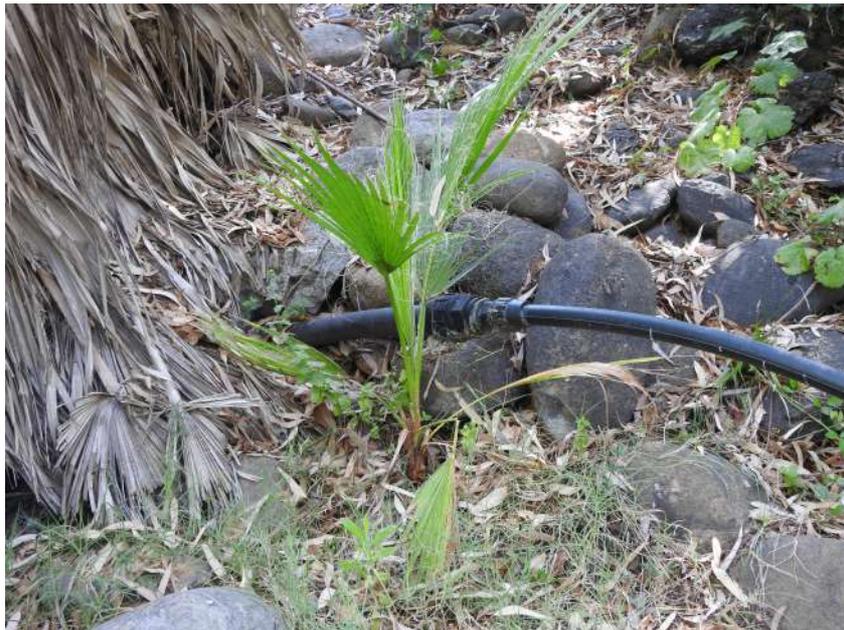
En este tramo se detecta una captación de agua en el mismo lecho del río, a través de un tubo de PVC que se dirige a las instalaciones de

Suponemos que para el riego de los varios campos de fútbol que albergan sus instalaciones. Esta captación esta situada en la **coordenada UTM 30S x:357098 y: 4018721**

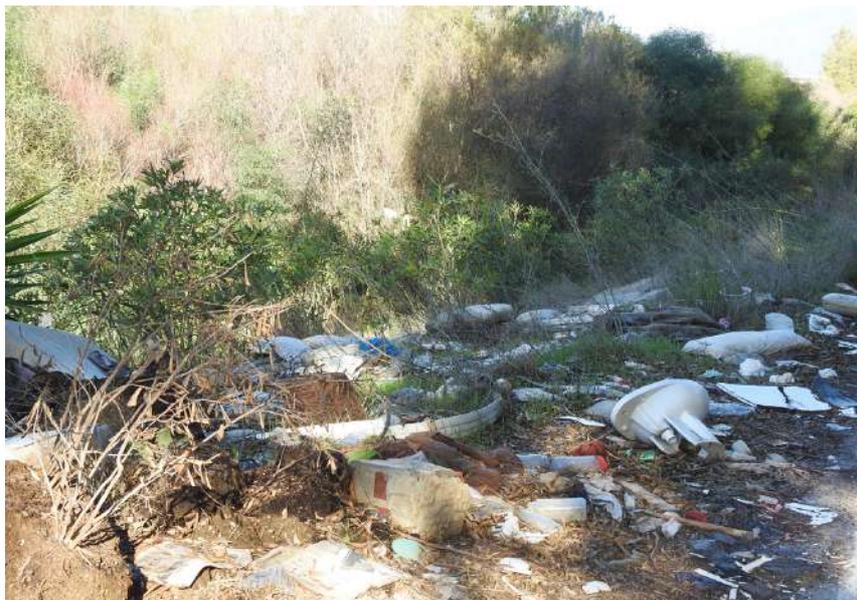
Vertido de escombros en la coordenada UTM 30S x: 359031 y: 4018877

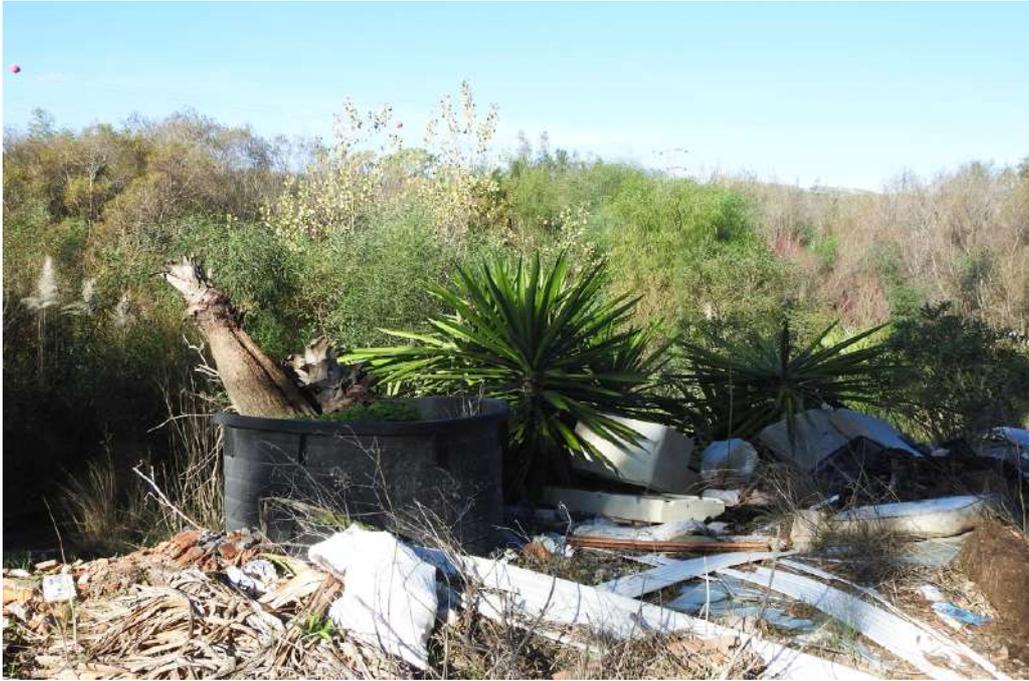
Coordenada **UTM 30S x: 359026 y: 4018875**.

Restos de poda y basura (se puede apreciar que las yucas han arraigado, seguramente por esquejes).

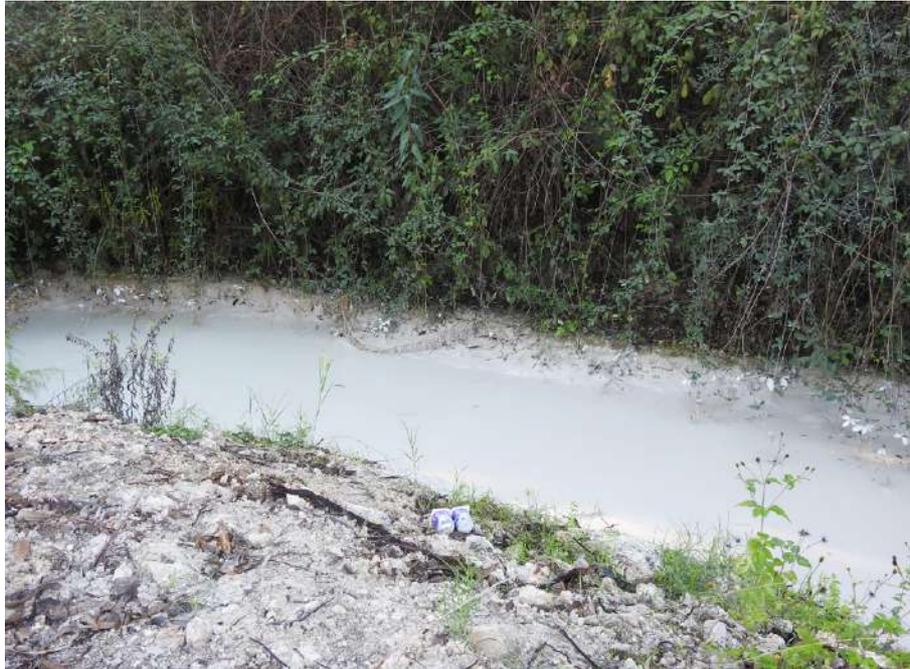
Junto a esta zona y muy cercana al cauce, se pueden ver restos de vertidos (escombro, y mobiliario en desuso), además hay una pista que atraviesa el río a través de una plataforma de hormigón, dicha pista llega a una planta de procesado de hormigón. Esta planta tiene a sus alrededores vertidos industriales que están llegando al cauce.

La planta se encuentra en la margen izquierda del río, a unos 50 m del cauce, y aunque no vierte directamente en él, es claro que por la propia pendiente existente, llega al cauce. **la coordenada UTM de dicho vertido es 30S x: 358988 y: 4018967.**

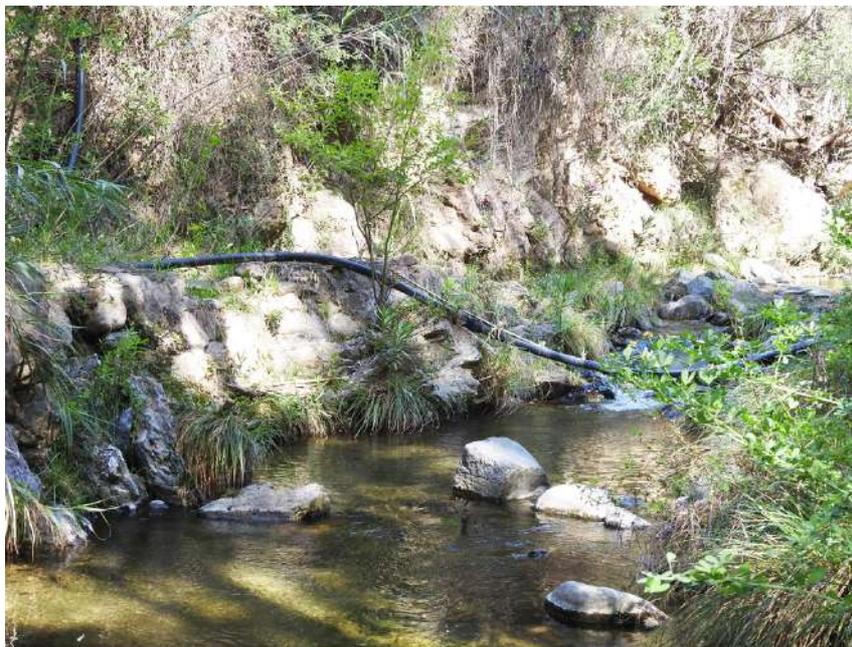
Posible captación de agua. Coordenada UTM 30S x: 334927 y: 4042127

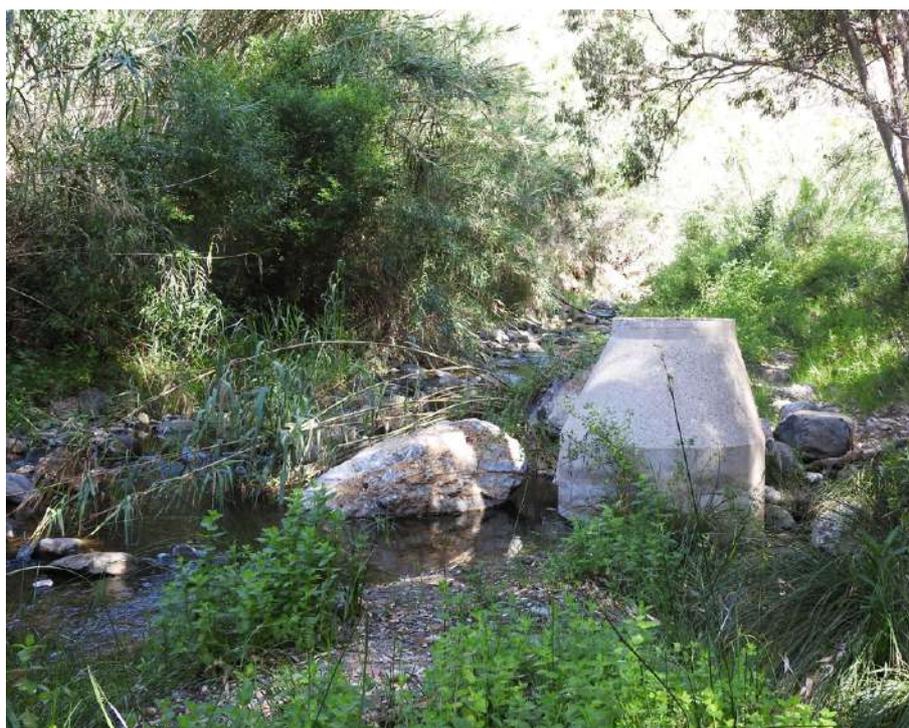
En cuanto al grado de ocupación humana de los márgenes del río es más bien bajo o nulo a medida que ascendemos río arriba. Tan solo hay unas cuadras de caballos cercanas a la ribera del río, pero con infraestructuras muy rudimentarias. **No se observan vertidos humanos, aunque sí parece que hay captación de aguas o bien las ha habido en épocas pasadas puesto que se observan mangueras de PVC destinadas a este tipo de usos. También nos llama la atención que el saneamiento discurra por el mismo cauce, con el consiguiente riesgo de posibles fugas en el mismo.**

Alcantarilla en el cauce. Coordenada UTM 30S x: 334924 y: 4042125
