APORTACIÓN DE PRUEBAS POR DAÑOS EN DESBROCES EN LA ZEC RIO GUADAIZA (ES6170020) RECOGIDAS IN SITU EL 3 DE OCTUBRE DE 2020 POR UN BIÓLOGO ESPECIALIZADO EN LA RED NATURA 2000 Y LOS HABITATS FLUVIALES DE LA COSTA DEL SOL.

AFECCIONES A UNA ZONA DE REPRODUCCIÓN DE LA NUTRIA EUROSIÁTICA

DAÑOS AL HABITAT DE LA NUTRIAS;

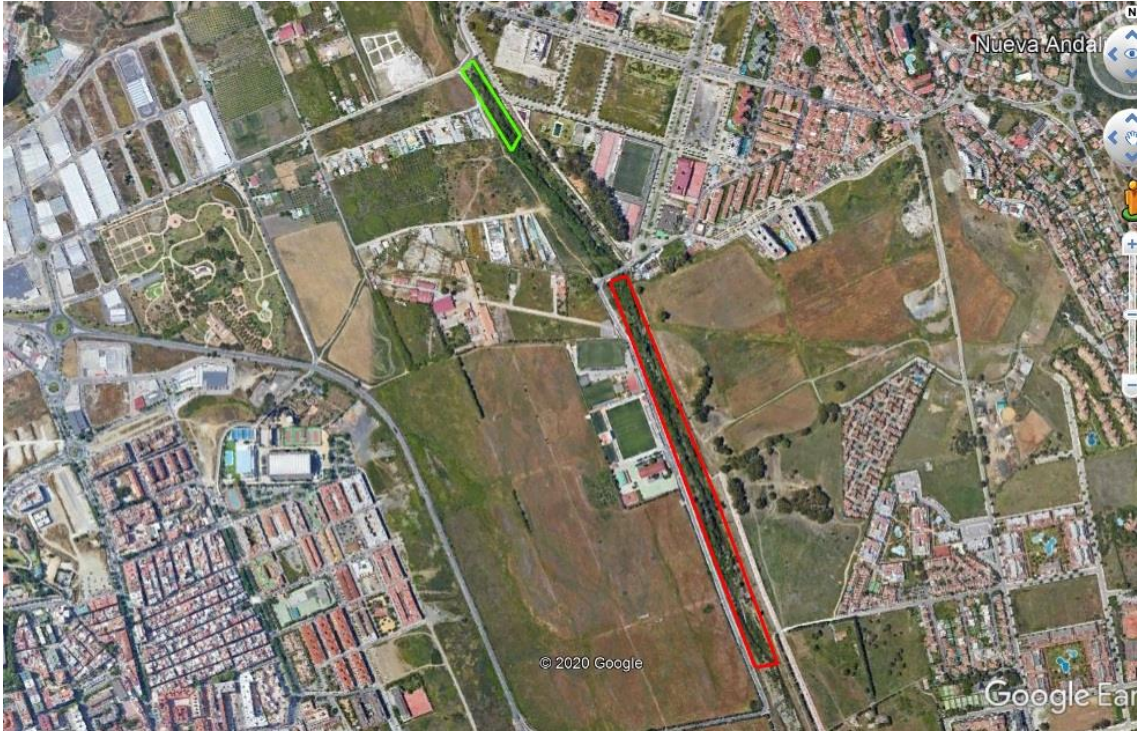
Figura 1: En rojo último tramo de pozas del curso bajo, donde la nutria se alimenta y reproduce regularmente cada año, esta zona aún no ha sido intervenida; en verde zona destruida hasta el día 2 de octubre por la maquinaria pesada, el ayuntamiento [ha hecho hoy pública](#) su intención de continuar río abajo

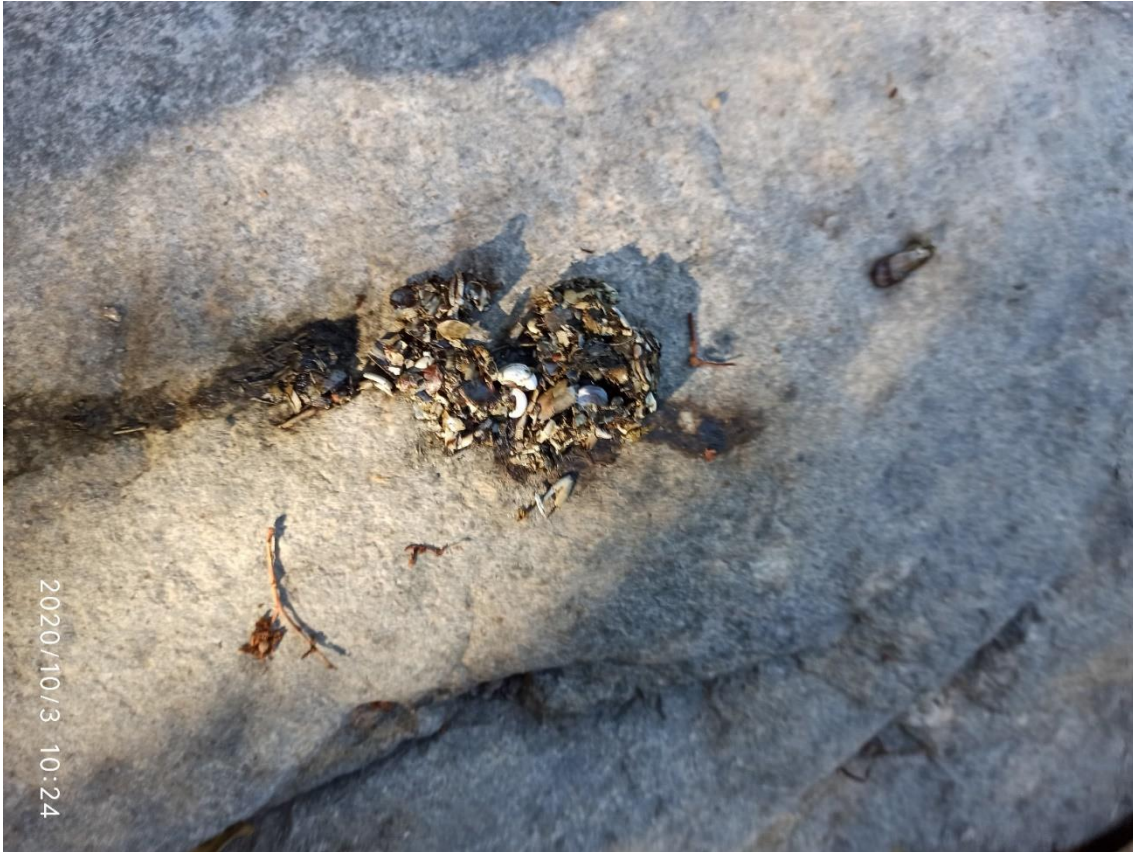
Figura 2: excremento fresco de nutria, imagen tomada el día 3 de octubre de 2020. El excremento de nutria es totalmente inconfundible con el de otros carnívoros andaluces y por sus características es muy fácil saber si la presencia es reciente o no, pues se blanquean rápidamente. En este tramo las rocas aparecen marcadas cada pocos metros como resultado de la presencia continuada de la especie.

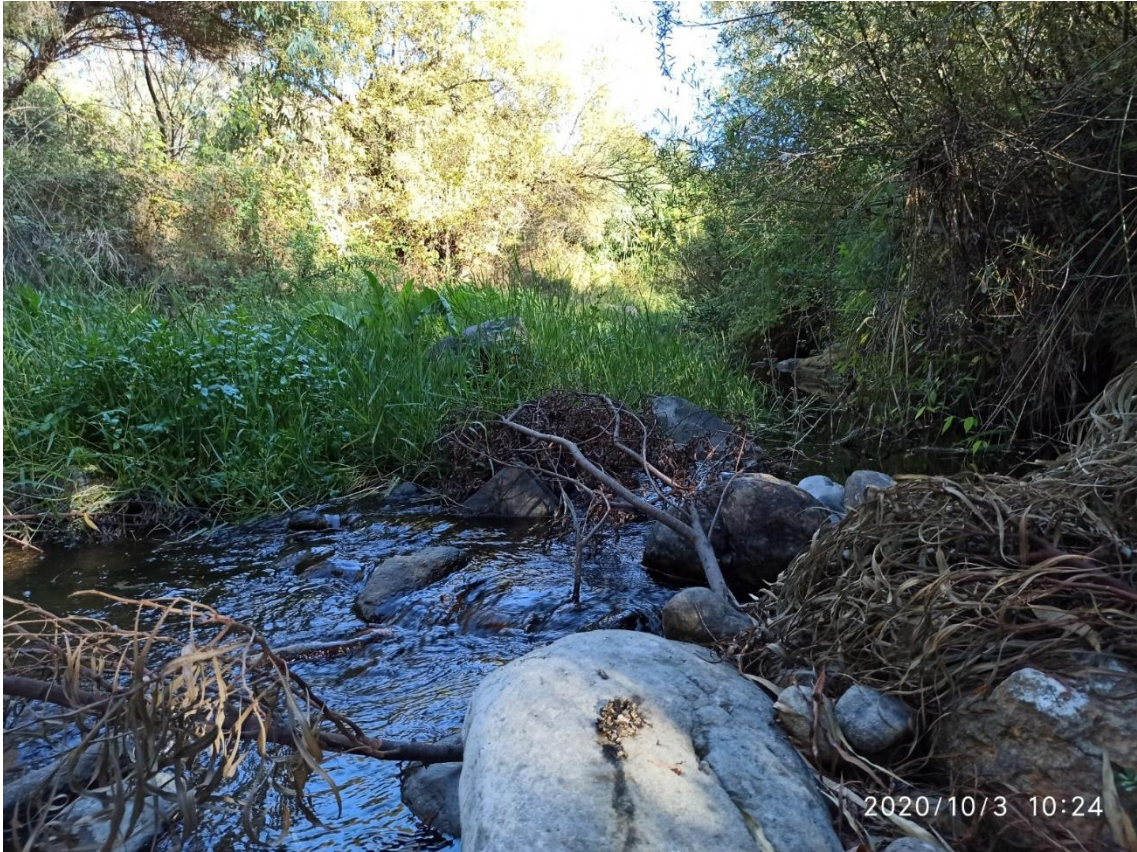
Figura 3: Roca en el tramo del río frente al polideportivo, marcada en los últimos días por la nutria.

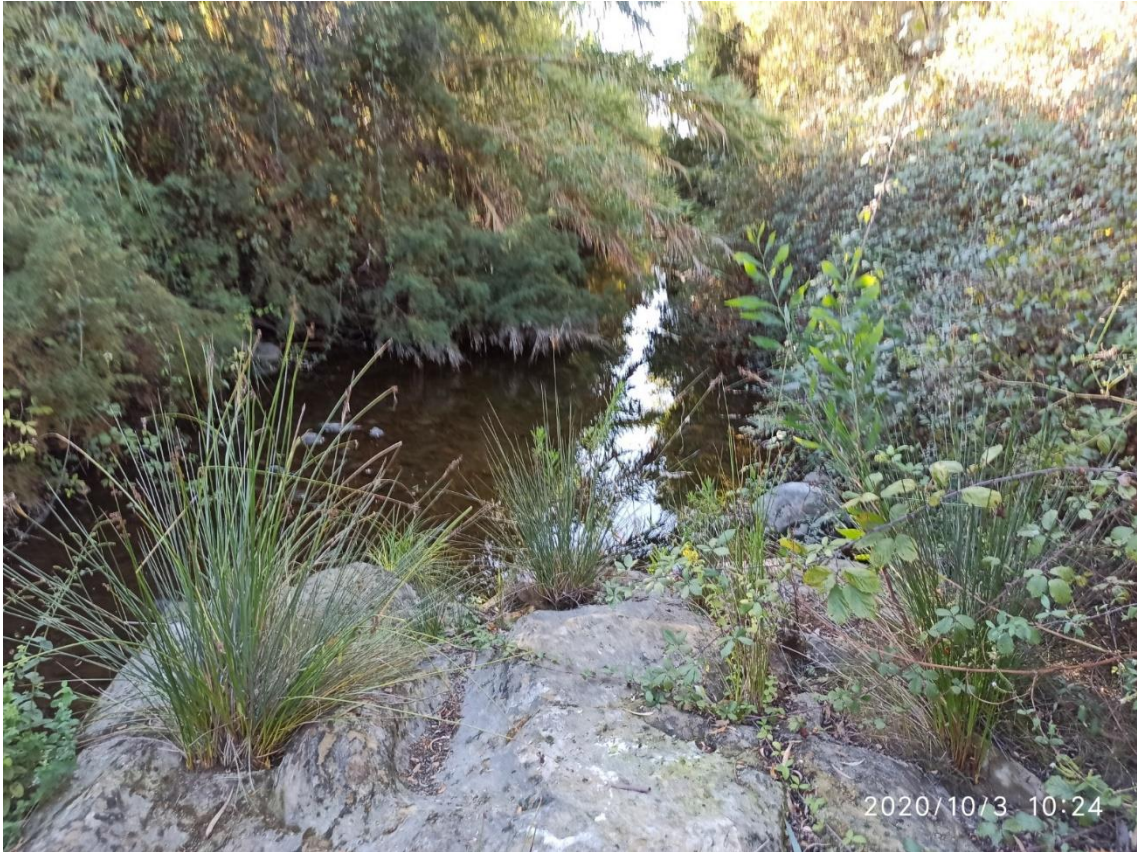
Figura 4: Una de las pozas del tramo entre Tirso de Molina y la A7, frente al polideportivo, las últimas del curso bajo del Guadaiza.

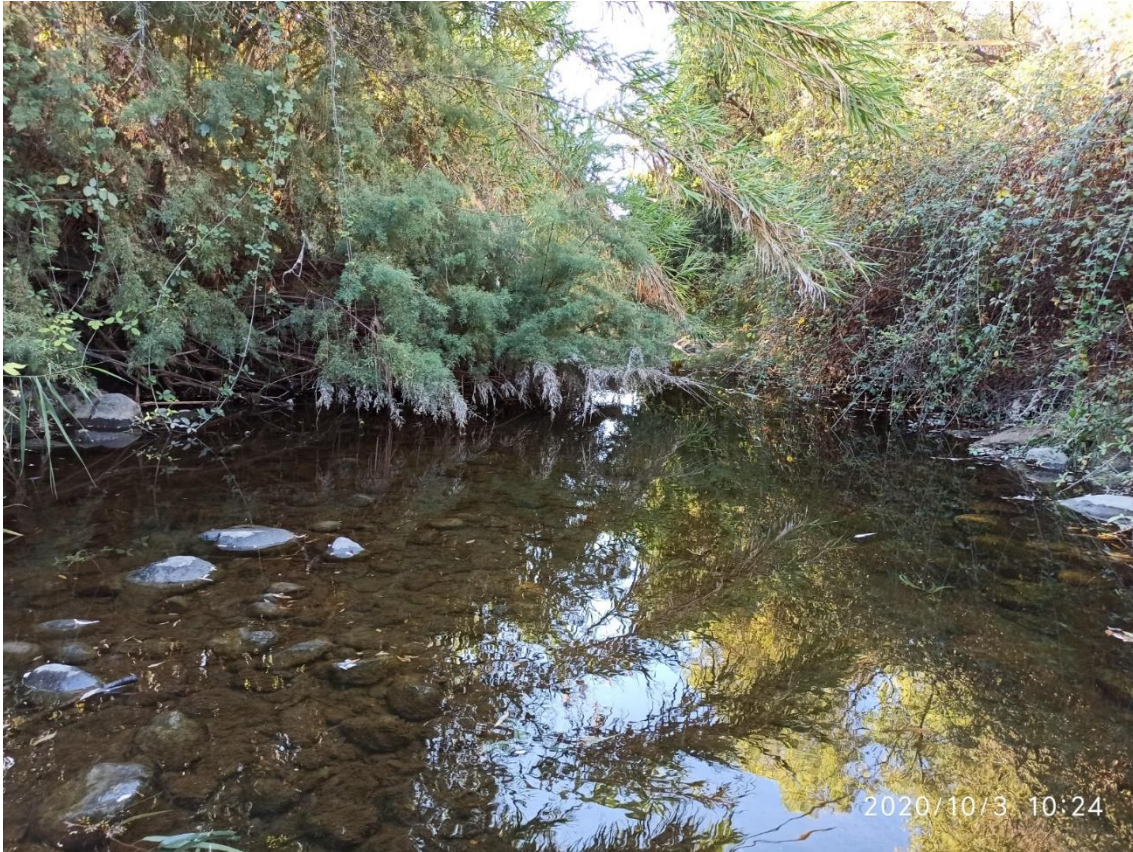
Figura 5: En el tramo entre la calle Tirso de Molina y la A7 se conserva el último refugio del curso bajo de la nutria en la Zona de Especial Conservación del río Guadaiza, declarada fundamentalmente para conservar esta especie.

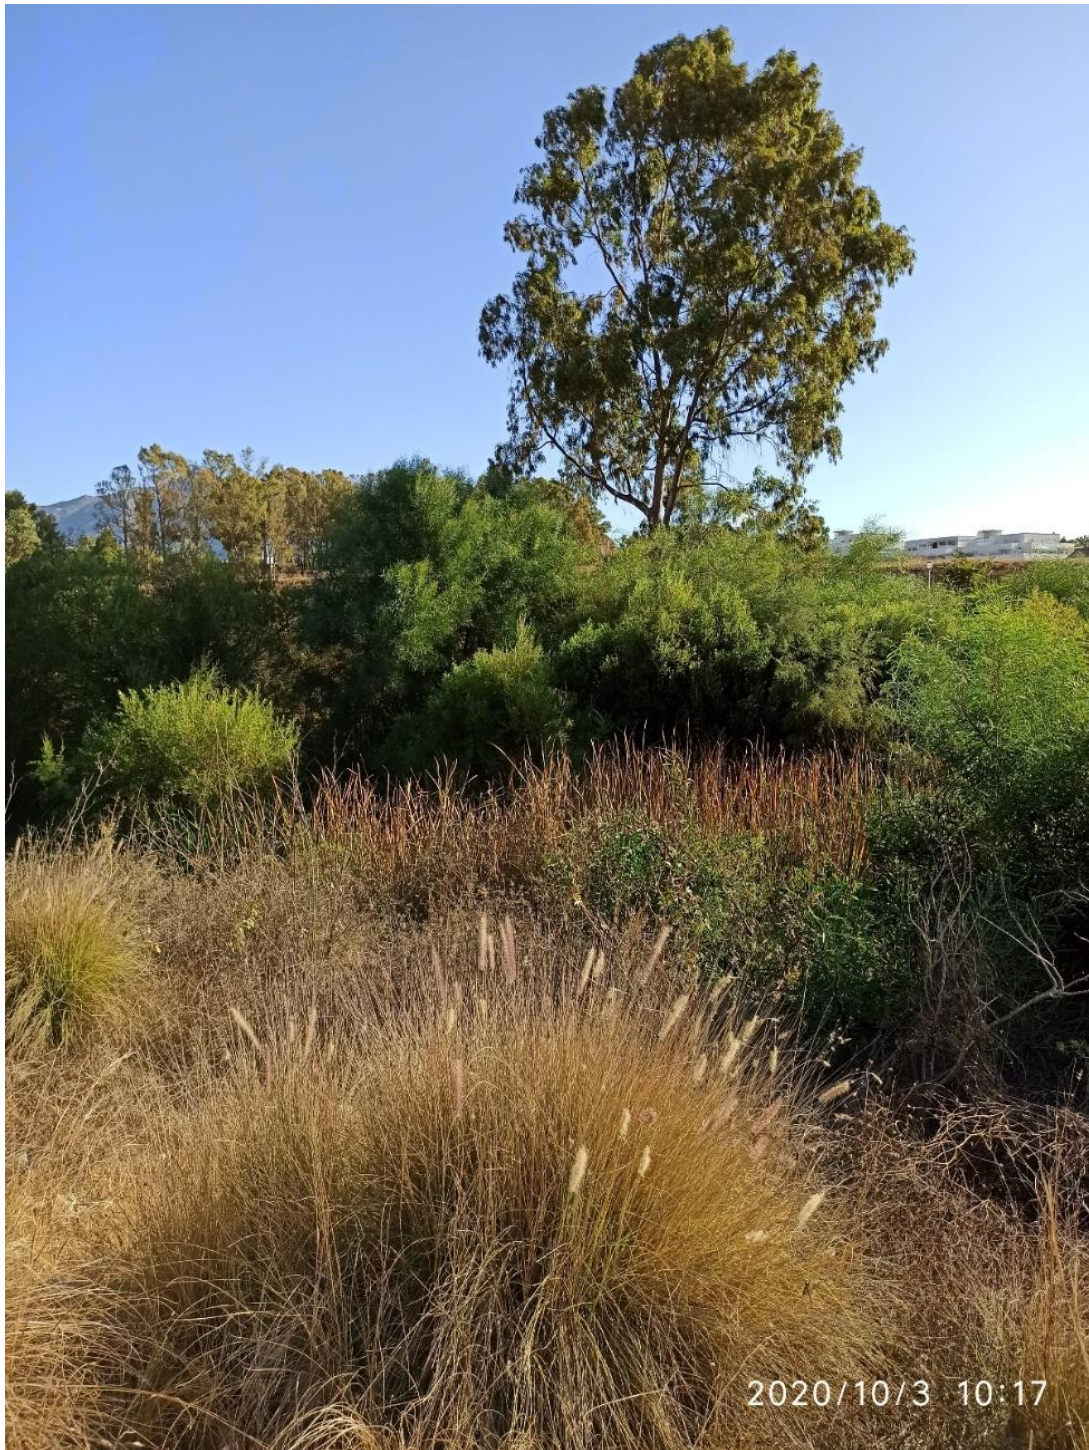
Se está eliminando el bosque de ribera autóctono dominado por sauces, tarayes y adelfas, mientras se deja la vegetación de mayor porte que lo flanquea como *Acacia saligna* (catalogada por la Junta y el MMA como invasora), eucalipto, (árbol que se viene usando para desecar humedales desde el SXIX), *Casuarina equisetifolia*, especie australiana que está comportándose como invasora, o palmeras americanas del género *Washingtonia*.

Figura 4: En primer plano *Pennisetum setaceum* o cola de gato (catalogada por la Junta y el MMA como invasora), a la derecha *Acacia saligna* (catalogada por la Junta y el MMA como invasora), al fondo eucalipto; en la zona central transcurre el río con su saucedá autóctona que es la que se está eliminando mientras se dejan las invasoras. La intervención del Ayuntamiento es la opuesta a la que indica el Plan de Manejo y cualquier criterio técnico para una ZEC de la Red Natura 2000.

Por todo ello solicitamos que se paraliquen de forma urgente los trabajos, se prescinda del uso de maquinaria pesada y se sometán los futuros trabajos en el cauce a las directrices del Plan de Manejo y al control directo de técnicos con capacitación para la identificación y conservación de la flora y fauna catalogadas en la ZEC río Guadaiza, y especialmente de la nutria, cuya presencia en el tramo indicado se ha comprobado de nuevo hoy mismo y es fácilmente acreditable mediante el muestreo de unas pocas decenas de metros del cauce por agentes de las autoridades competentes.

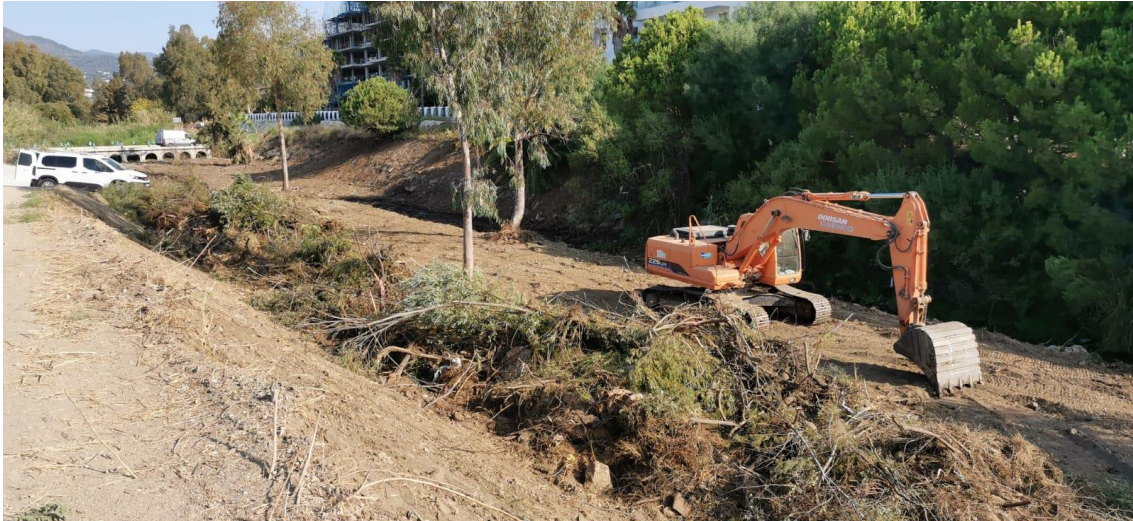
Figura 5: Tramo ya destruido del curso bajo. Se puede apreciar cómo se han dejado en pie las especies alóctonas de porte arbóreo mientras la vegetación autóctona ha sido completamente eliminada, esta actuación de ningún modo se corresponde a una supervisada por un técnico y además se está llevando a cabo con maquinaria pesada.

Todos los datos aquí presentados confirman que la eliminación de la vegetación autóctona en el tramo en el que se está actuando del río Guadaiza, la alteración de la estructura del cauce, la eliminación de los refugios utilizados y en definitiva la destrucción del hábitat prioritario para la nutria, suponen un altísimo riesgo de extinción local para esta especie protegida por la normativa europea, nacional y autonómica, y principal razón de ser de la propia ZEC.
